## Erfahrungsbericht: Reparatur eines Canon FD 4/200 Makro-Objektivs

## Die Bauteile des Canon FD 4/200 Makro-Objektivs

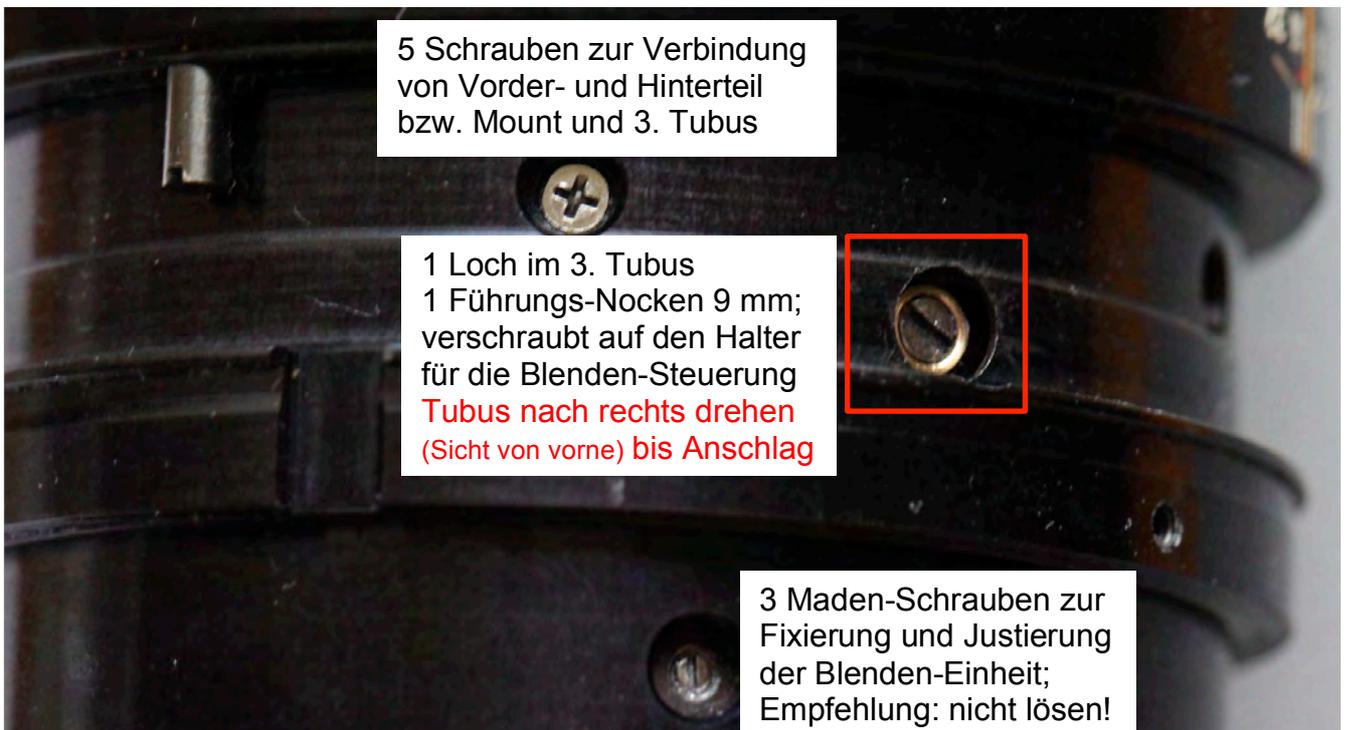
Durch eine Drehung ganz nach rechts wird nahe bei einem Anschlag-Stift eine Schlitzschraube sichtbar (vgl. Bild 3), mit welcher der 9 mm lange Nocken auf der *drehbaren* Blendensteuerung befestigt wird. Bei vorsichtiger Demontage kann der Ersatz leicht montiert werden. Sollte sich die Blendensteuerung drehen, müssen das Vorder- und Hinterteil durch Entfernen von fünf Schrauben getrennt werden. Damit ist der Zugang zur Blendensteuerung möglich. Damit wäre es möglich, den 4. (äussersten) Tubus mit dem Innengewinde vom 3. Tubus zu lösen, wovon abzuraten ist, da nicht notwendig. Wenn dies trotzdem gemacht wird, z. B. um das Gewinde zu schmieren, muss vorher die Position bei der Endstellung nach einer Drehung ganz nach rechts markiert werden, damit bei der Montage die richtige Position wieder gefunden wird.

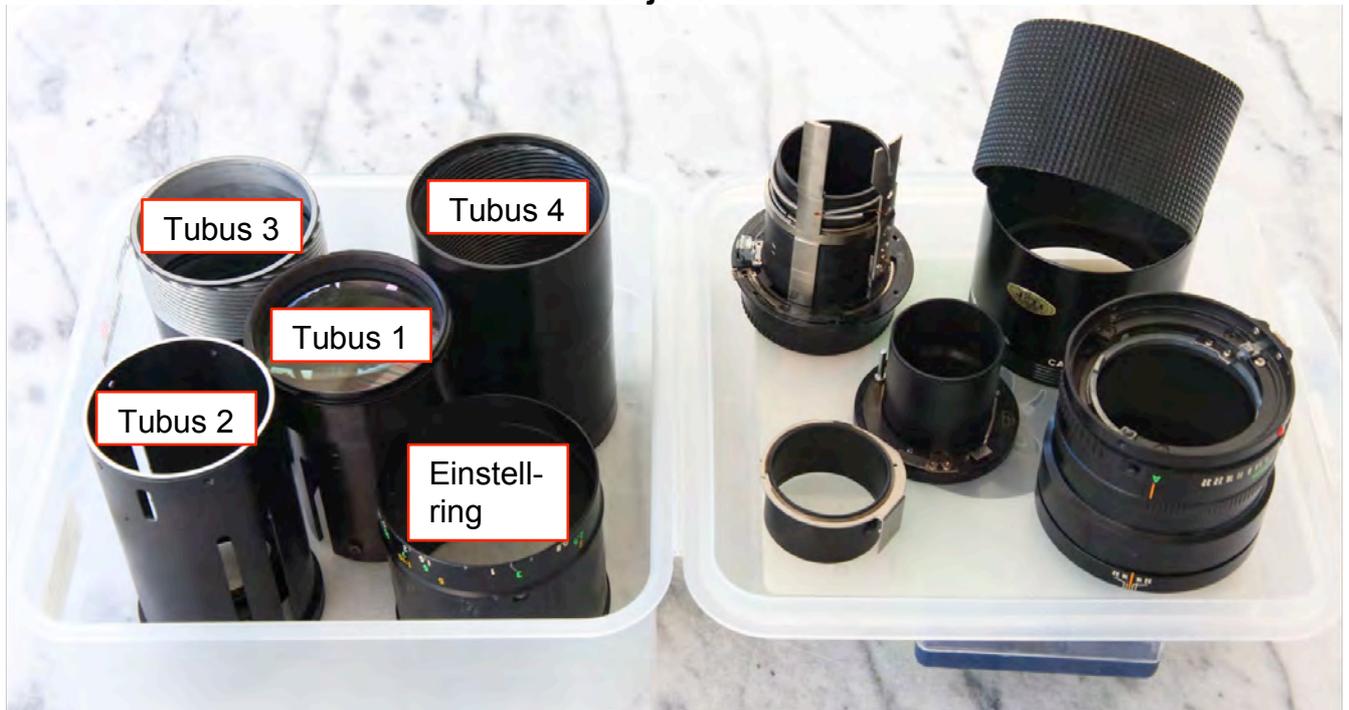
### Linke Bildhälfte:

Elemente des Vorderteils bzw. die verschiedenen Tuben

### Rechte Bildhälfte:

In der Mitte ist die Blenden-Einheit mit den Lamellen und der hintersten Linse

Vorne rechts ist der teilweise demontierte Bajonett-Anschluss

Vorne links ist die Blenden-Steuerung, worauf der lange Nocken geschraubt wird

Hinten links sind die Hebel zur Blenden-Steuerung sichtbar

Hinten rechts sind die Streulicht-Blende und die Gummi-Armierung

Interessehalber habe ich das Objektiv bis auf die Ebene der Baugruppen demontiert (siehe Bild am Schluss). Es brauchte aber viel Zeit und Denkarbeit, bis die korrekte Montage erfolgt war. Insbesondere war die Justierung der Blendensteuerung recht aufwändig. Ich empfehle es nicht, diesen Aufwand in Kauf zu nehmen, wenn nicht ein besonderes Interesse an der Konstruktion eines Objektivs besteht. Die Gefahr besteht, dass die korrekte Montage nicht mehr gelingt.

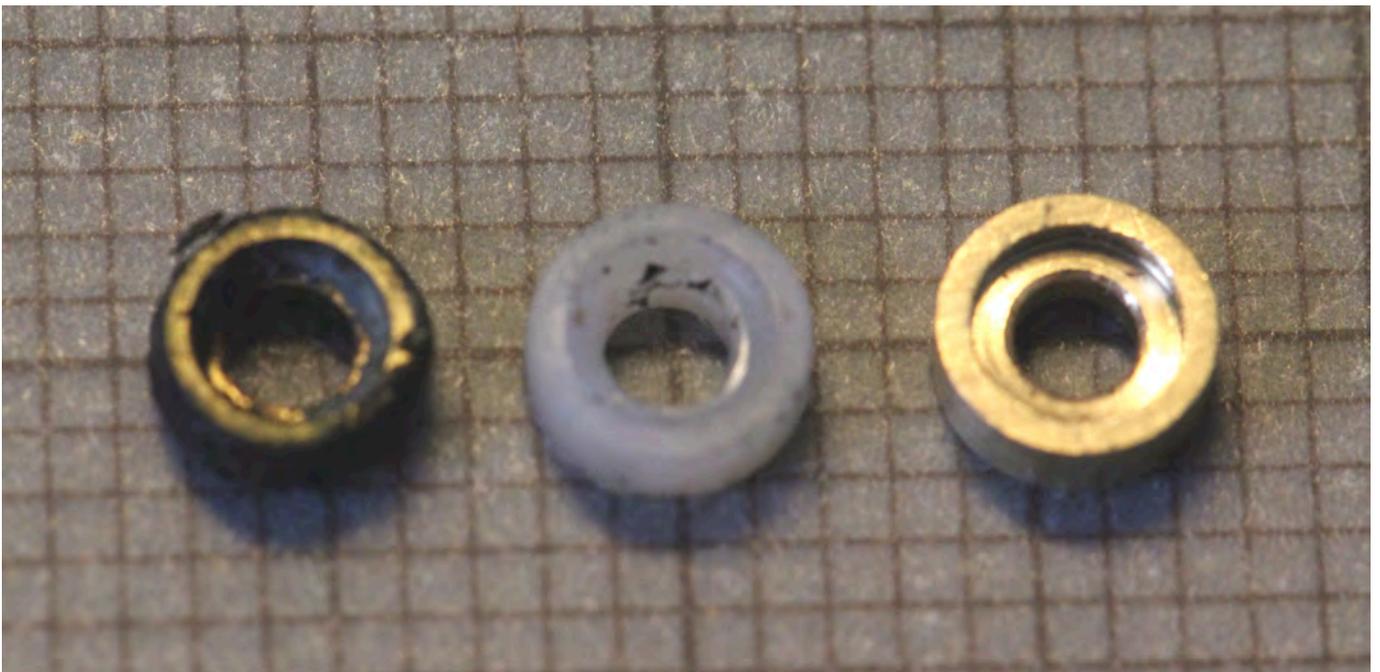
## Die Nocken zur Steuerung der Linsen-Bewegungen

Bei diesem Objektiv machte sich nach vielen Jahren beim Fokussieren ein erhebliches Spiel (Passungengenauigkeit) bemerkbar. Der Grund ist der Zerfall von aufgummiertem Material bei den Nocken, die in Nuten bzw. Steuerkurven greifen und die Linsen vor- und rückwärts bewegen. Der Fehler ist bekannt und kann durch einen Ersatz dieser Nocken behoben werden.

Links: defekter Nocken; Mitte: Nocken aus Kunststoff (POM); Rechts: Nocken aus Bronze

Herstellung der neuen Nocken: Dies ist eine Feinmechanik-Arbeit, denn sechs Nocken haben nur eine Länge von 1.5 mm (Toleranz +0.1) und einen  $\varnothing$  von 4 ( $\pm 0.01$ ) mm und eine durchgehende Bohrung von 1.8 mm sowie eine 0.6 mm tiefe Sackbohrung (für M 1.6 mm-Linsenkopfschrauben). Man kann sie mit einem Schafffräser erstellen, wenn Mini-Drehwerkzeuge fehlen. Ein einzelner Nocken mit  $\varnothing$  4 mm ist 9 mm lang und hat eine Bohrung von 2 mm. Die Nocken werden am besten aus Bronze angefertigt, das gute Notlaufeigenschaften hat (d. h. dass es kaum "anfrisst"). Kunststoffe (POM etc.) eignen sich nicht, da beim Festschrauben eine Verformung ( $\varnothing$  wird grösser!) erfolgt. Metall-Nocken mit aufgeklebtem Kunststoff sind zu aufwändig.
